Relazione sull'ispezione allo scafo , alla struttura ,attrezzature ed impianti dell'imbarcazione Ernesto Leoni

Il giorno 24 febbraio 2007 ho visitato Ernesto Leoni .

L'imbarcazione si trova all'aperto sul piazzale del cantiere Aegean Yacht Services di Bodrum, Turchia.

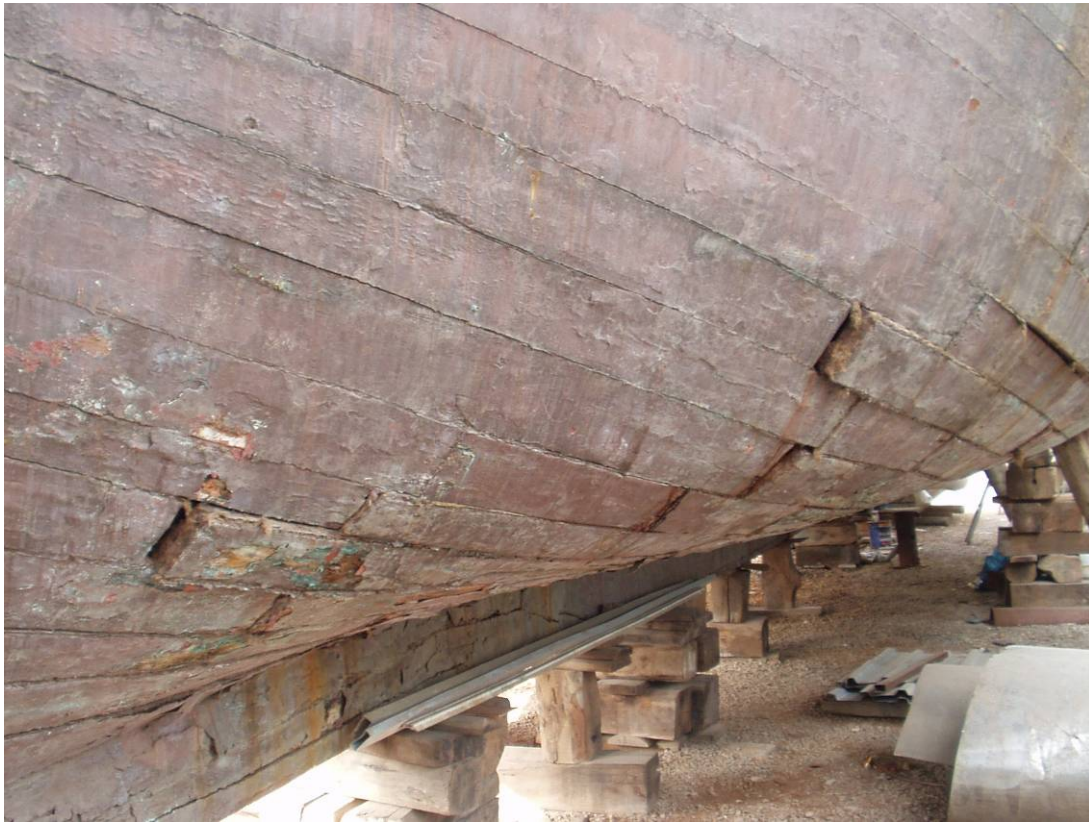
il fasciame originale in quercia ha in gran parte perduto la sua robustezza in corrispondenza delle chiodature in ferro ,le quali sono divenute inaffidabili per naturale corrosione. I comenti tra le tavole si sono aperti a causa della troppo lunga permanenza a secco,in alcune zone ,specie quelle dell'opera viva che sono state immerse per molti anni, la variazione di umidità ha creato cretature e aperture tra le tavole probabilmente irreversibili. La parte più

deteriorata è dal mascone verso prua ,dove sul lato sinistro alcune tavole si sono completamente staccate dalle ordinate .

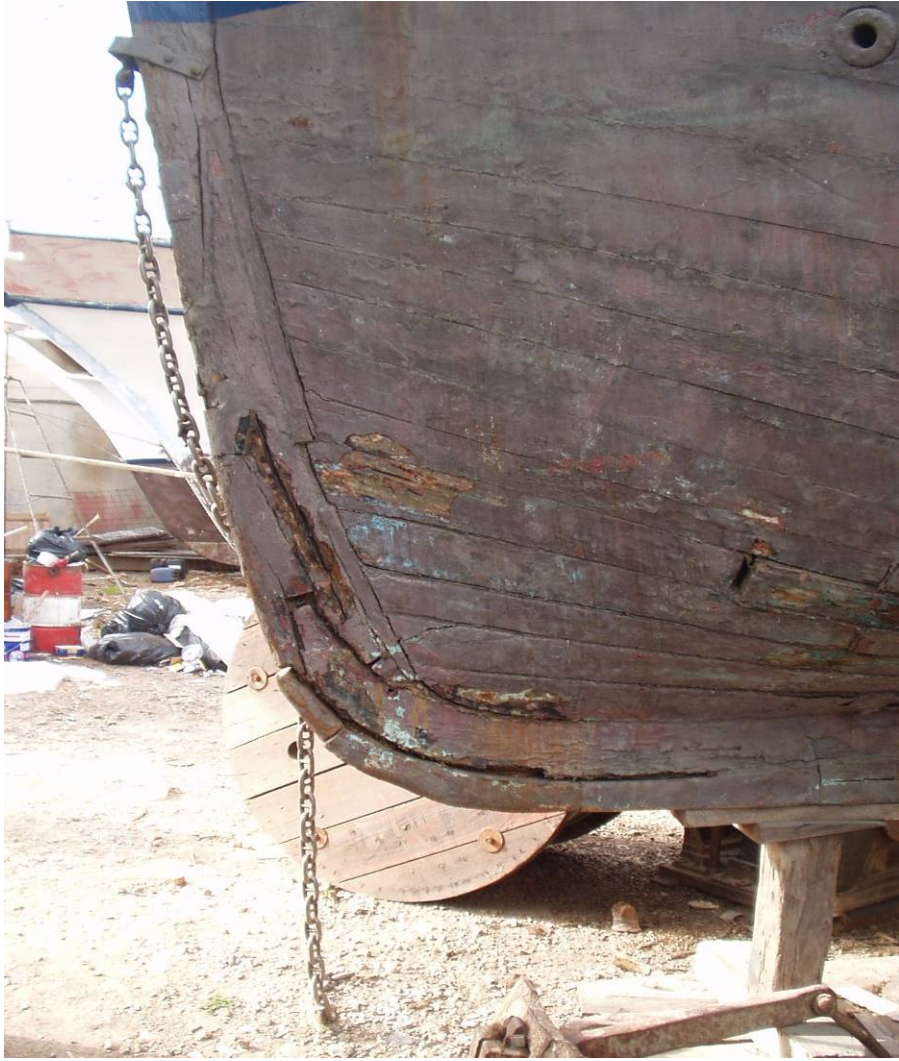
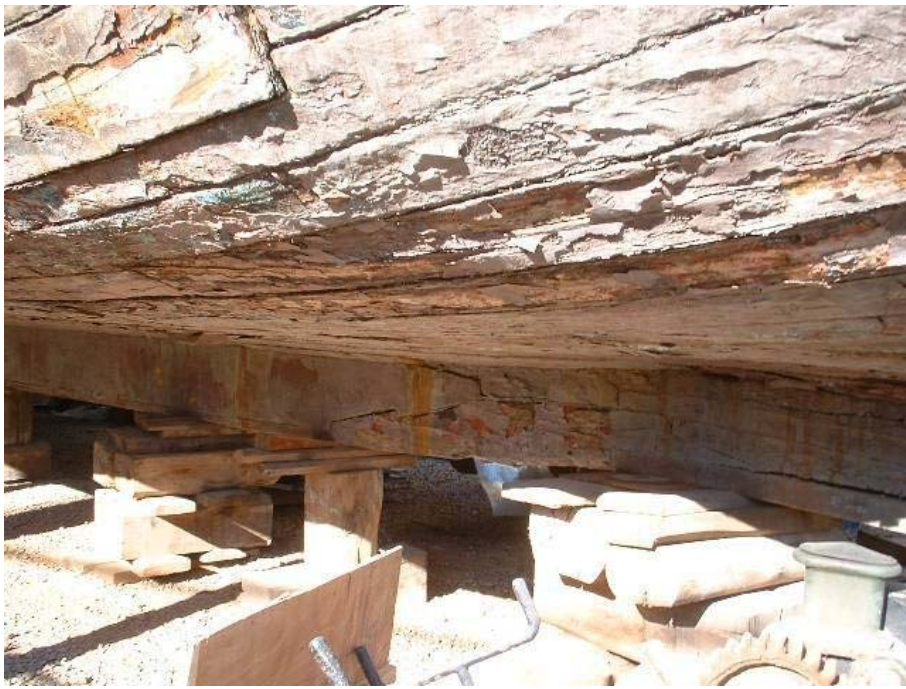
Il collegamento tra trave di chiglia e ruota di prua è collassato .

La ruota di prua e la controruota si sono essiccate al punto da strappare le connessioni metalliche nel processo di essiccamento e quella parte di legno è totalmente deteriorata.

La trave di chiglia ha perduto il legame con i torelli, specie nella parte poppiera e prodiera .

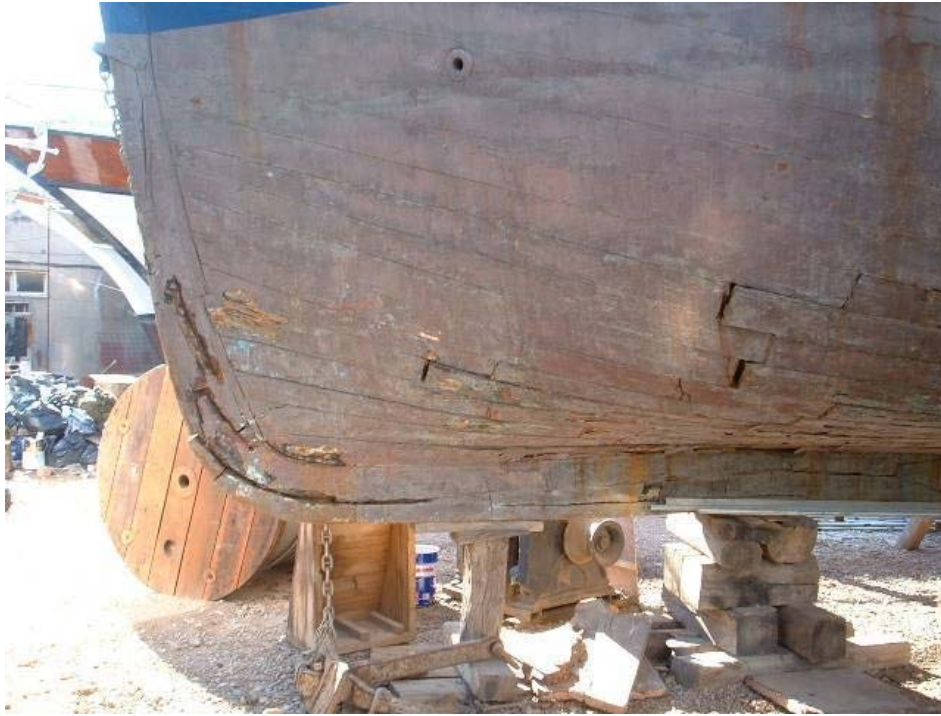
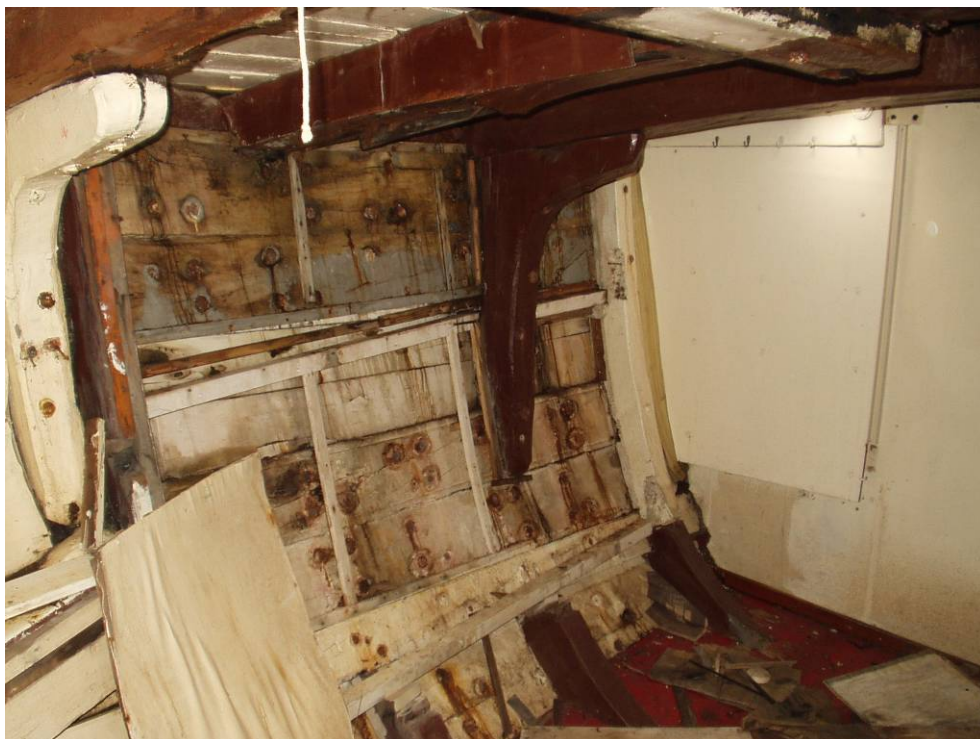
Molto probabilmente nel corso della vita della barca alcune tavole sono state sostituite, e queste risultano inadeguate strutturalmente in quanto corte ed incapaci a trasmettere robustezza longitudinale. All'interno nella cabina prodiera di sinistra mancano alcune ordinate, anche queste probabilmente tagliate in quanto imputridite o fratturate. Il solo fasciame in quella zona non può essere adatto a sostenere la funzione strutturale delle ordinate mancanti, specie in una zona sollecitata come il mascone.
